Schimmel in Bauteilen – Nicht alles muss raus!

Dipl.-Ing. Silke Sous, AlBau Aachen

Instandsetzung von Schimmelpilzschäden durch Abschottung – Partikeldichtheit von Bauteilschichten

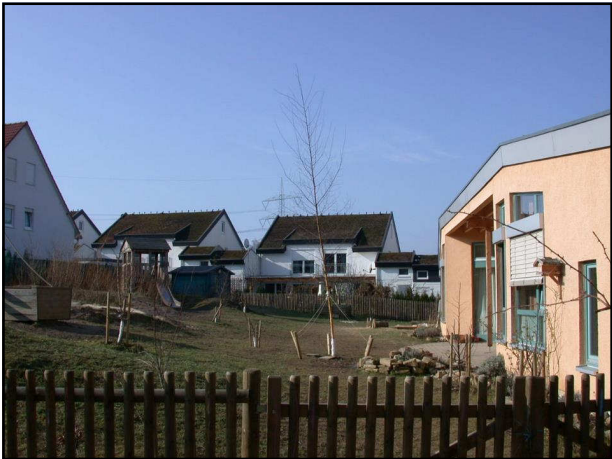
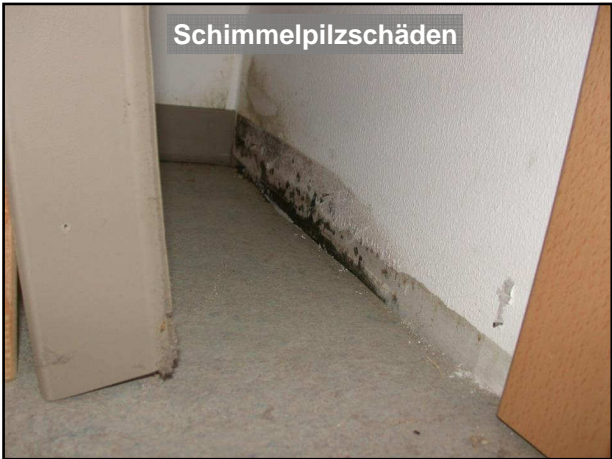
Fallbeispiel: Sockelanschluss Kindergarten

Schimmelpilzschäden

- Stauwasserbeanspruchung des Sockels aufgrund falscher Geländegestaltung
- Abdichtungsmängel (Verarbeitung der Dichtungsbahn und Gestaltung niveaugleicher Türanschlüsse)

- Änderung des Geländeverlaufs (Gefällekeil weg vom Sockel mit Entwässerungsrinne)
- Neuabdichtung
- Innenmaßnahmen: Rückbau und Austausch nach Schimmelpilzleitfaden (Nutzungsklasse II)

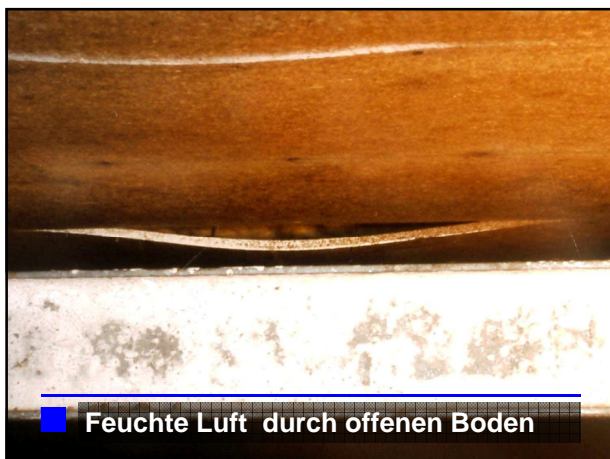
Kriechkeller unter einem Schulgebäude

- Schimmel an Holzwerkstoffplattenunterseite
- Befallsursache:
mangelhaft entwässerter und belüfteter Hohlraum unter dem Boden

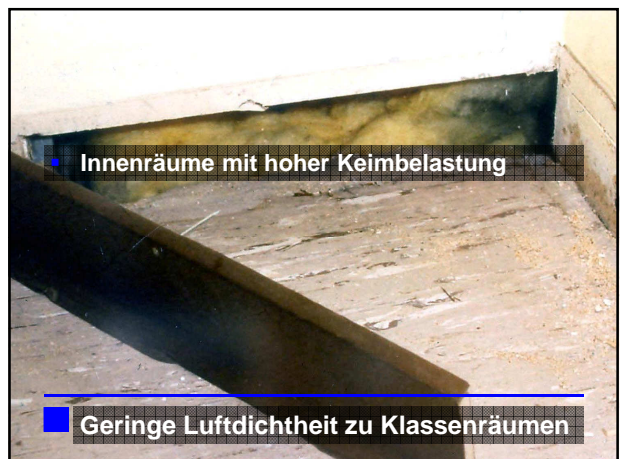
- Feuchte Luft durch offenen Boden

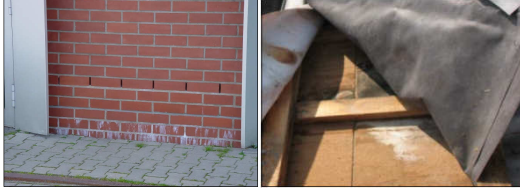
- Bauteile mit 2-stufiger Entwässerung (Dächer oder Außenwände), **können nicht trocken** sein!

- ▶ Kein Austausch wegen nicht vorhandener (hygienischer) Verbindung zu Innenräumen

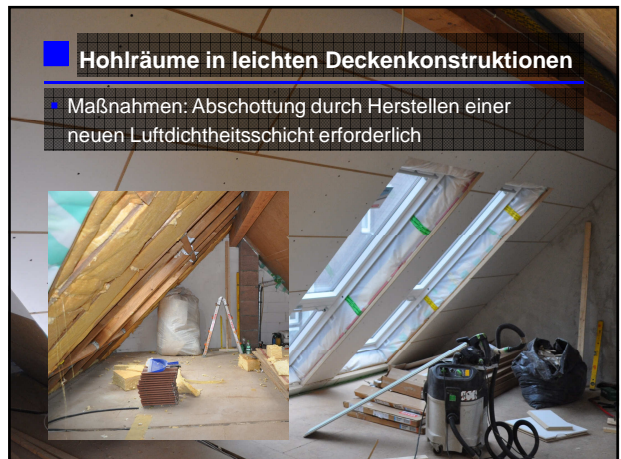
Hohlräume in leichten Deckenkonstruktionen

- Maßnahmen: Abschottung durch Herstellen einer neuen Luftdichtheitsschicht erforderlich
